Eisenbahn Weimar - Bad Berka - Blankenhain

Kurioses und was nie gebaut wurde

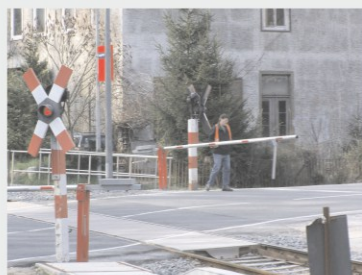
Ein weiteres Kuriosum ist der derzeitige Zustand der „Schranke“ am Bahnübergang Legefeld. Das kam so: Eine Verkehrszählung um 2003 ergab, dass entsprechend den Richtlinien der Bahn so viele Straßenfahrzeuge den Bahnübergang pro Tag befahren, dass eine andere Sicherungsart des Bahnübergangs erforderlich wird. Die bisher dort vorhandene Blinklichtanlage wurde wie viele derartige Anlagen auf dem Gebiet der ehemaligen DDR nur noch mit Ausnahmegenehmigung betrieben, da nach bundesdeutscher Straßenverkehrsordnung das rote Blinklicht kein absoluter Haltbegriff ist. Da aber aufgrund eines bundesweiten Nachrüstprogramms dieser Anlagen zur Zeit ein erhöhter Bedarf an neuen Schrankenanlagen besteht, gibt es für sie derzeit längere Lieferzeiten. So lange muss das rot/weiß bemalte Rohr als Schranke funktionieren.

Einmalige Schrankenform am Bahnübergang der B85 in Legefeld
Foto Matthias Geist

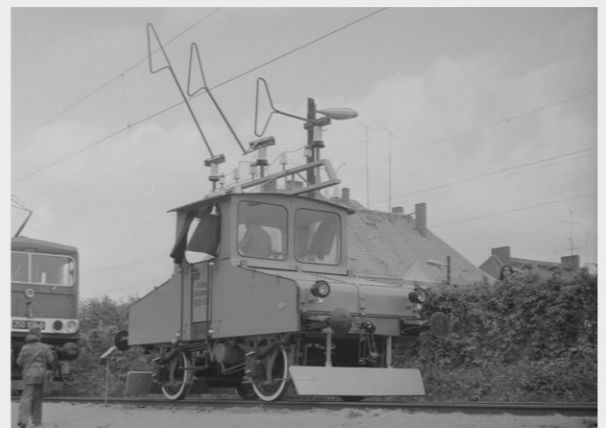
Ein Kuriosum war zweifelsohne auch die elektrisch betriebene Anschlussbahn Zementwerk. Bis in die 1980er Jahre hinein fuhren dort zweiachsige Elektroloks. Dazu gehörte auch eine umgebaute, ursprünglich Drehstrom-Versuchslok von Siemens & Halske. Auf diesem Bild ist sie auf einer Fahrzeugschau in Dessau im September 1979 anlässlich des Jubiläums 100 Jahre E-Lok zu sehen. Die Lok wurde dazu in den Ursprungszustand zurückversetzt. Auffällig war bei den Loks aus dem Zementwerk, dass aufgrund der einförmigen Bogenlage des Anschlusses die Radreifen immer einseitig abgefahren waren.
